## 歴史的建造物と最先端ホワイトキューブの環境設備デザイン

## ・本館:歴史的建造物の保存と継続維持

# ・新館:本館機能の補完と展示の拡張

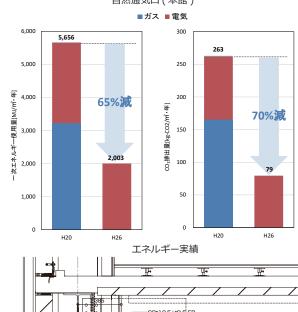
ギャラリー 1

展示室は、25m×11mのギャラリー1と、8m×17mのギャラリー2の2つの展示室で構成されている。両室とも空間ボリュームが大きいことと、美術品への影響、さらには低温度にさらされる鑑賞者の熱的負担を考慮し、ギャラリー1は置換空調、ギャラリー2(講堂機能)は床吹き+空気放射冷暖房とした。ギャラリー1の置換空調は整流された空調空気を微風速で吹出している。吹出温度が一般的な16℃と比べて、室温に近い20℃以上で運用が可能であるため、展示室内の温度分布も均質化されており、展示室にも人にもやさしい空調方式である。また、収蔵庫並びにギャラリー1は魔法瓶構造とし、恒温恒湿空調を実現した。
